报告编号: WYHJ202402060

# 检测报告

项目名称: 废气、噪声检测

委托单位: 山东宝顺再生资源利用有限公司

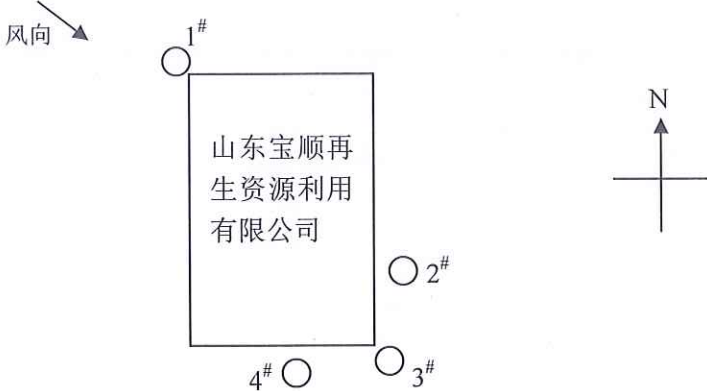
委托单位	山东宝顺再生资源利用有限公司			检测目的	委托检测	
联系人	许庆进			联系电话	13561713679	
检测点位	在山东宝顺再生资源利用有限公司厂界外上风向布设1个参照点,下风向布设3个监控点,检测布点见示意图			样品种类	无组织废气	
样品状态描述	4个滤膜					
采样日期	2024年2月23日			完成日期	2024年2月25日	
检测项目 检测方法 及仪器	检测项目	方法依据	仪器名称及型号		管理编号	检出限
	颗粒物	HJ 1263-2022	便携式综合气象观测仪		LHK-112	168 $\mu\text{g}/\text{m}^3$
			MH1205型恒温恒流大气/颗粒物采样器		LHK-131	
			MH1205型恒温恒流大气/颗粒物采样器		LHK-144	
			MH1205型恒温恒流大气/颗粒物采样器		LHK-146	
			MH1205型恒温恒流大气/颗粒物采样器		LHK-177	
			Quintix65-1CN电子天平		LHK-68	
采样日期	检测点位	检测项目	样品编号	检测结果 ( $\mu\text{g}/\text{m}^3$ )		
2024.02.23	参照点 (1#)	颗粒物	KQ20240223-12(1)	201		
	监控点 (2#)	颗粒物	KQ20240223-13(1)	234		
	监控点 (3#)	颗粒物	KQ20240223-14(1)	230		
	监控点 (4#)	颗粒物	KQ20240223-15(1)	211		
气象参数	采样日期	气温 ( $^{\circ}\text{C}$ )	气压 (kPa)	风向	风速 (m/s)	
	2024.02.23	-3.9	100.7	NW	2.1	
检测点位示意图
